ТЕХНІЧНИЙ ЗВІТ

щодо доступності для осіб з інвалідністю та інших маломобільних груп населення в навчальний корпус №6 Волинського національного університету імені Лесі Українки по вулиці Ковельська, 15 міста Луцька Волинської області

Замовлення: 92-1 / 2022
Замовник: Волинський національний
університет імені Лесі Українки

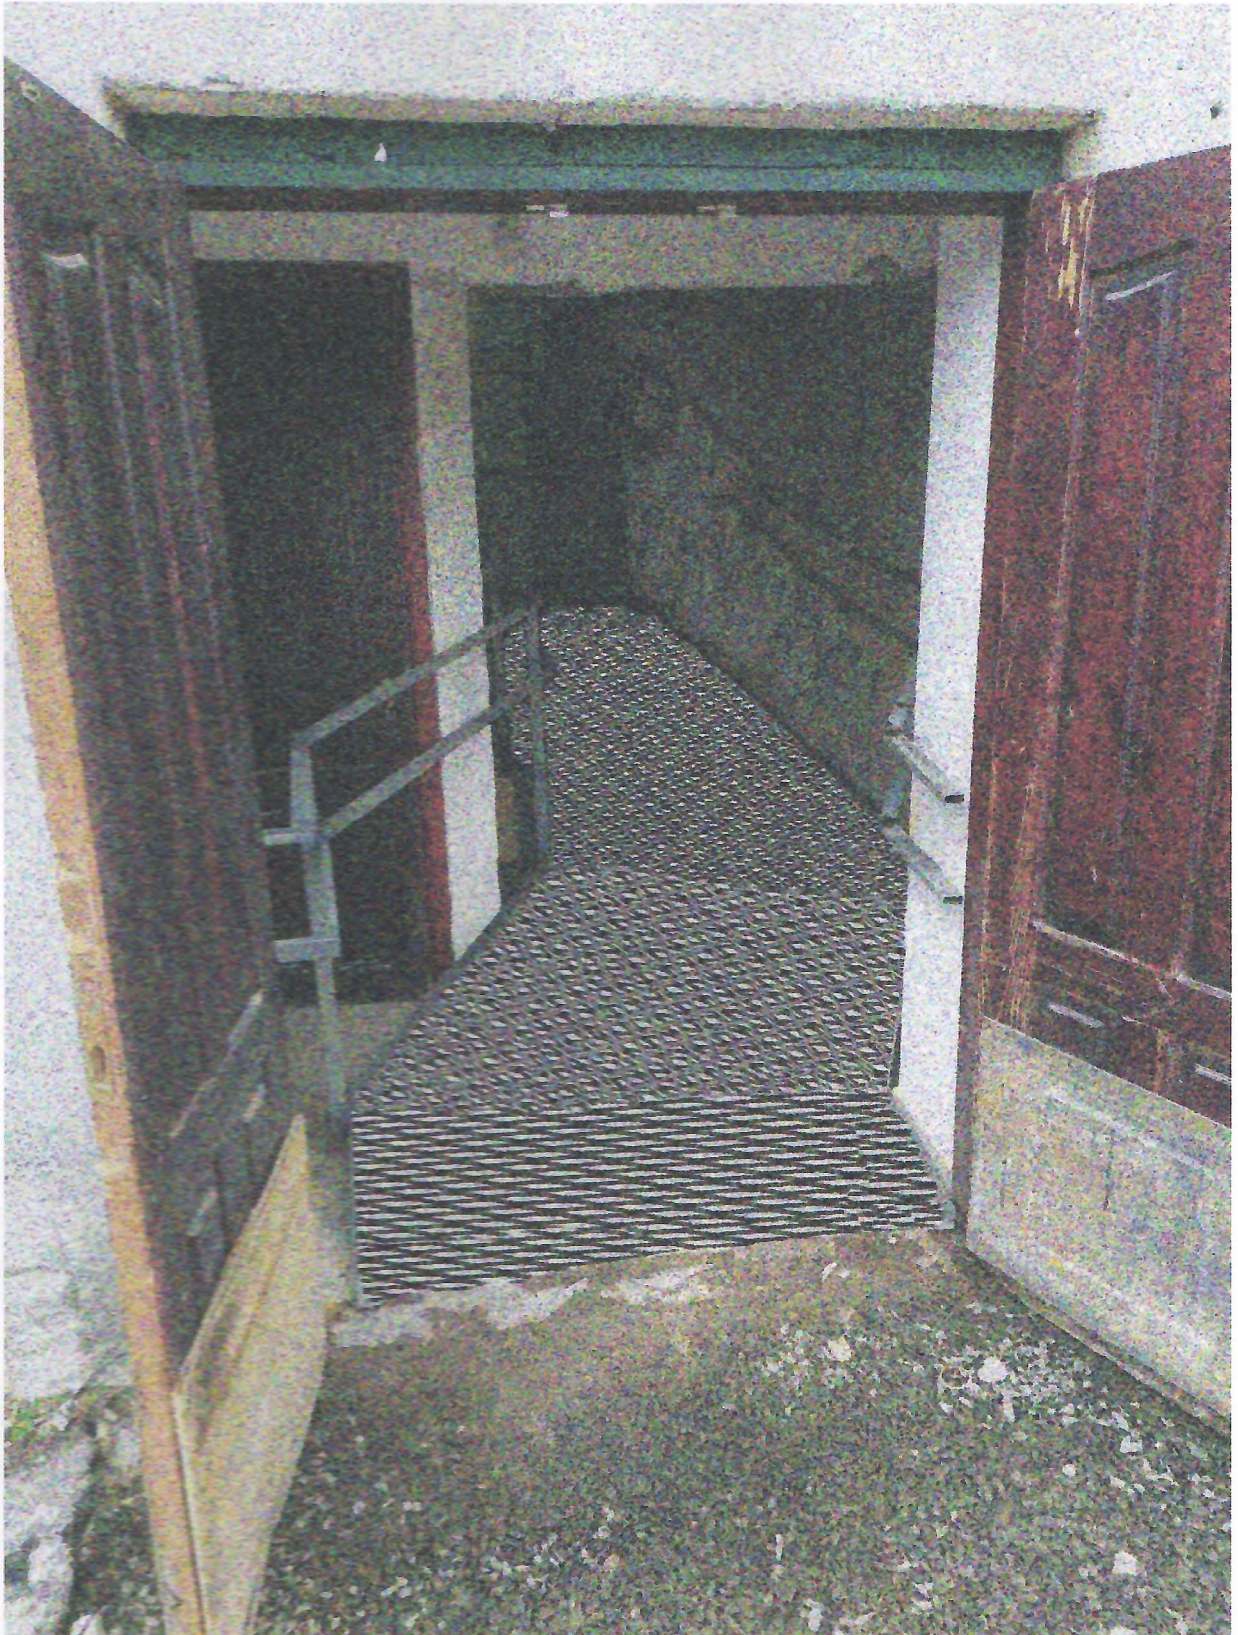
Фото №1

При обстеженні конструкцій зовнішнього пандуса при вході в навчальний корпус №6 відхилення від будівельних норм і стандартів не виявлено.

Технічний стан будівельних конструкцій (зовнішнього пандуса) згідно п.5.2.1 ДСТУ-Н Б В.1.2-18:2016 «Настанова щодо обстеження будівель і споруд для визначення та оцінки їх технічного стану» необхідно прийняти нормальним – категорія «1». Пандус при вході в навчальний корпус №6 відповідає вимогам щодо доступності маломобільних груп населення згідно ДБН В.2.2-40:2018 «Інклюзивність будівель і споруд».

Загальний вигляд пандуса
