ТЕХНІЧНИЙ ЗВІТ

щодо доступності для осіб з інвалідністю та інших маломобільних груп населення в гуртожиток №2 Волинського національного університету імені Лесі Українки по вулиці Потапова, 9 міста Луцька Волинської області

Замовлення: 92-5 / 2022

Замовник: Волинський національний
університет імені Лесі Українки

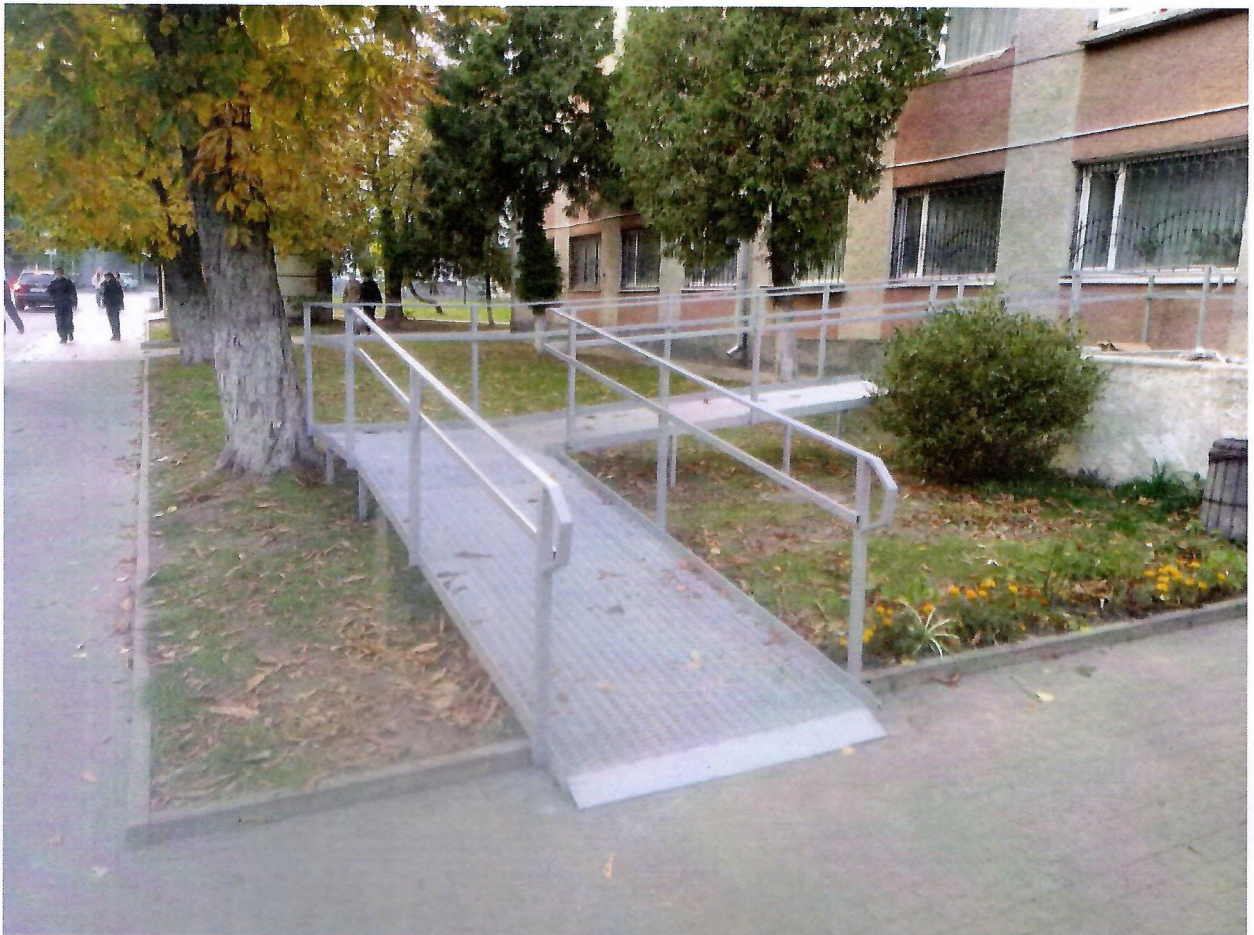
Фото 2

Загальний вигляд пандуса
