ТЕХНІЧНИЙ ЗВІТ

щодо доступності для осіб з інвалідністю та інших маломобільних груп населення в гуртожиток №4, №4а Волинського національного університету імені Лесі Українки по проспекту Соборності, 7 міста Луцька Волинської області

Замовлення: 92-3 / 2022

Замовник: Волинський національний
університет імені Лесі Українки

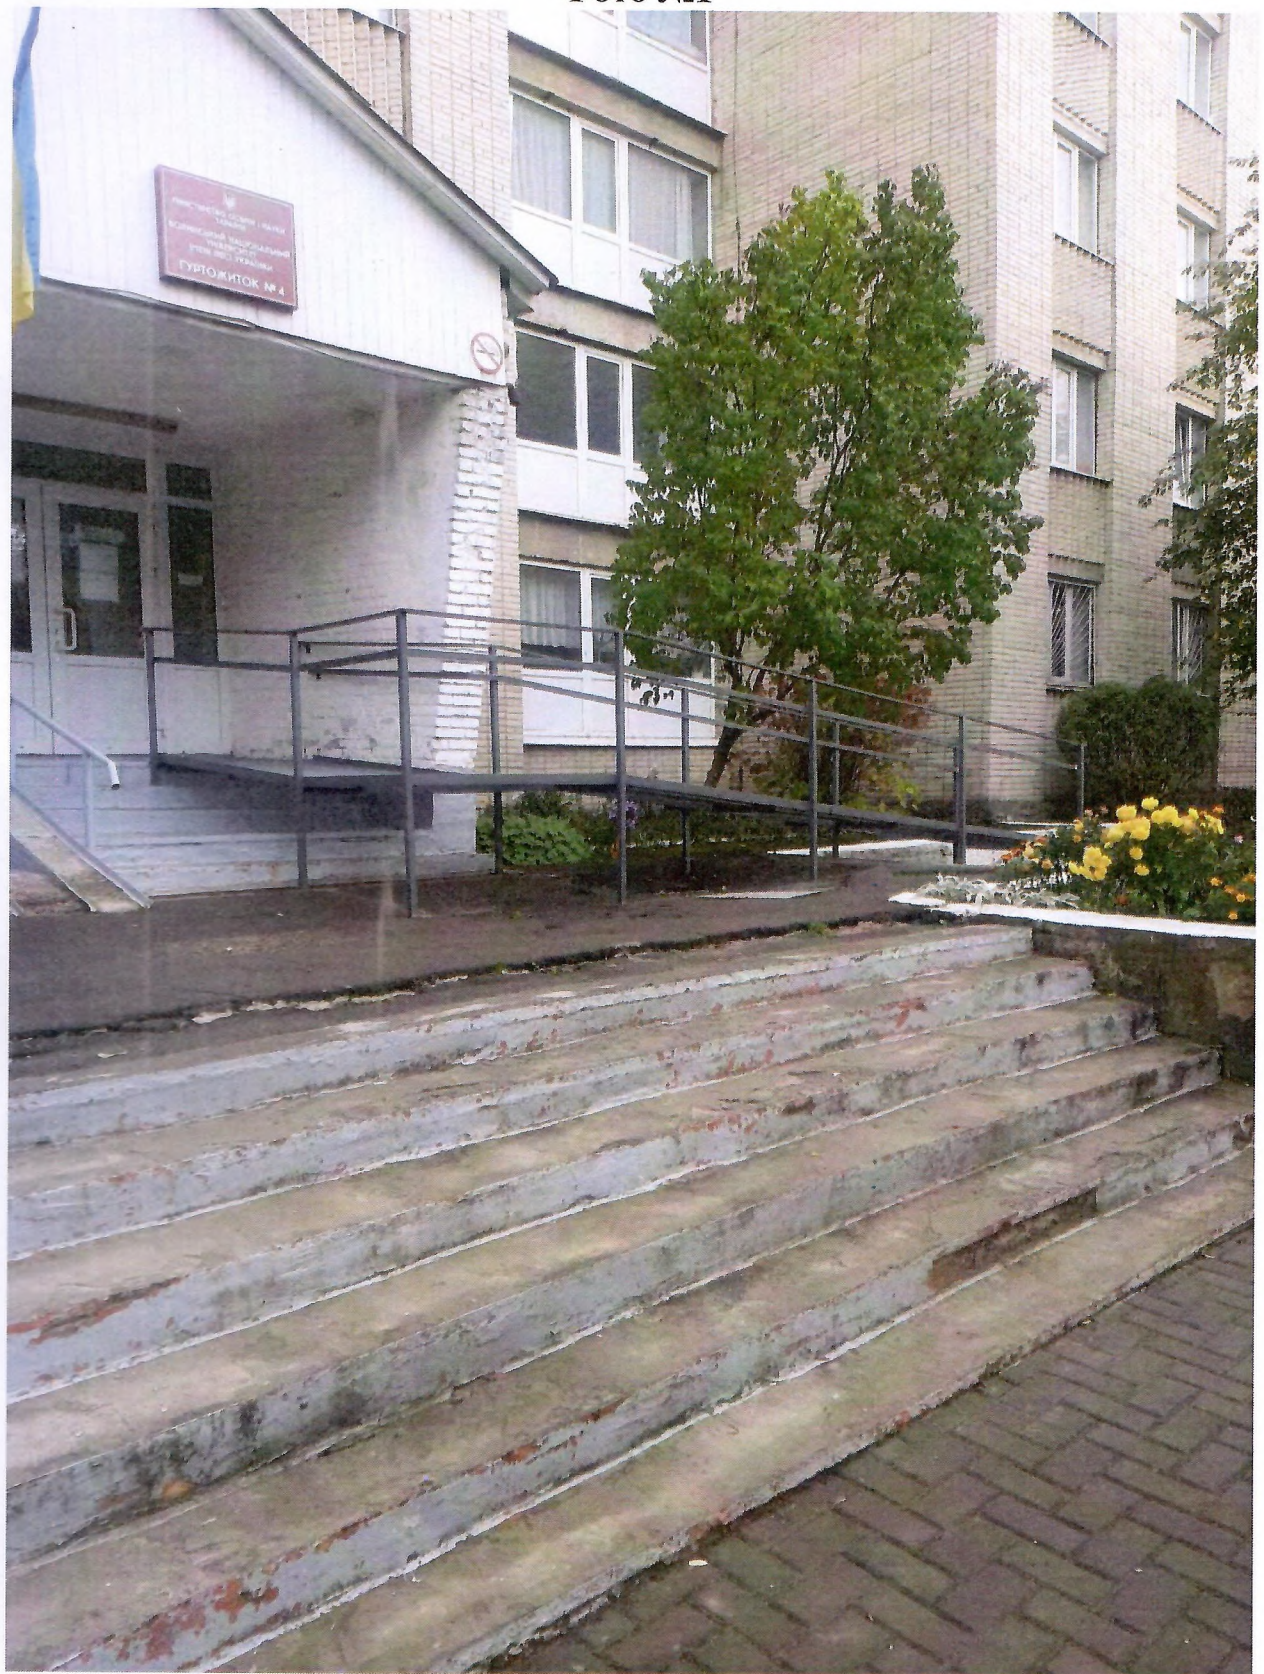
Фото №1

При обстеженні конструкцій зовнішнього пандуса при головному вході в гуртожиток №4, №4а відхилення від будівельних норм і стандартів не виявлено.

Технічний стан будівельних конструкцій (зовнішнього пандуса) згідно п.5.2.1 ДСТУ-Н Б В.1.2-18:2016 «Настанова щодо обстеження будівель і споруд для визначення та оцінки їх технічного стану» необхідно прийняти нормальним – категорія «1». Пандус при головному вході в гуртожиток №4, №4а відповідає вимогам щодо доступності маломобільних груп населення згідно ДБН В.2.2-40:2018 «Інклюзивність будівель і споруд».

Загальний вигляд пандуса
