ТЕХНІЧНИЙ ЗВІТ

**щодо доступності для осіб з інвалідністю та інших
маломобільних груп населення в навчальний корпус №5 на
проспекті Грушевського, 2-б в м. Луцьку Волинської області**

Замовлення: 231-2 / 2020

Замовник: Волинський національний
університет імені Лесі Українки

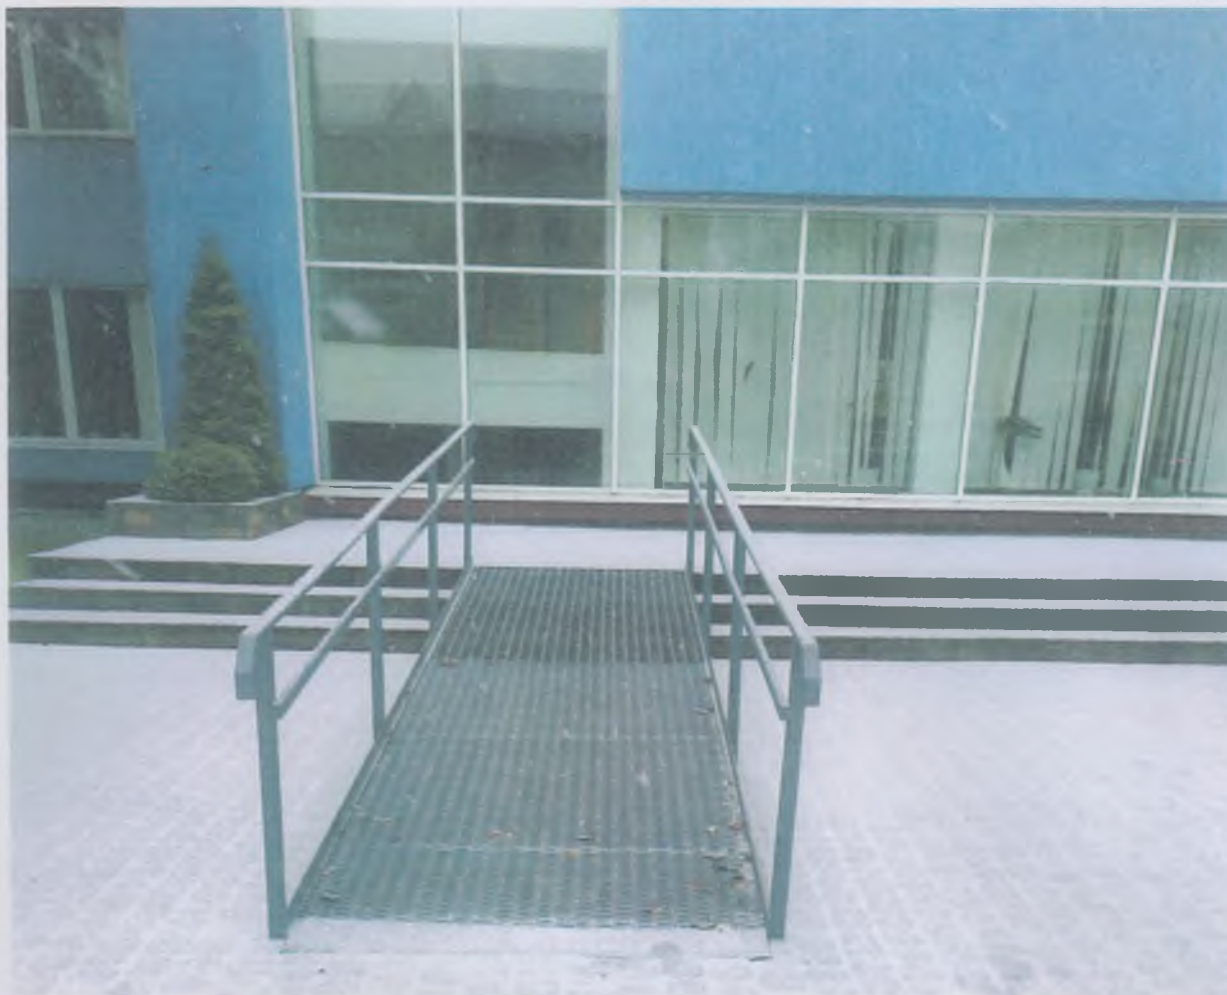
Фото №1

Фрагмент фасаду головного входу в навчальний корпус №5

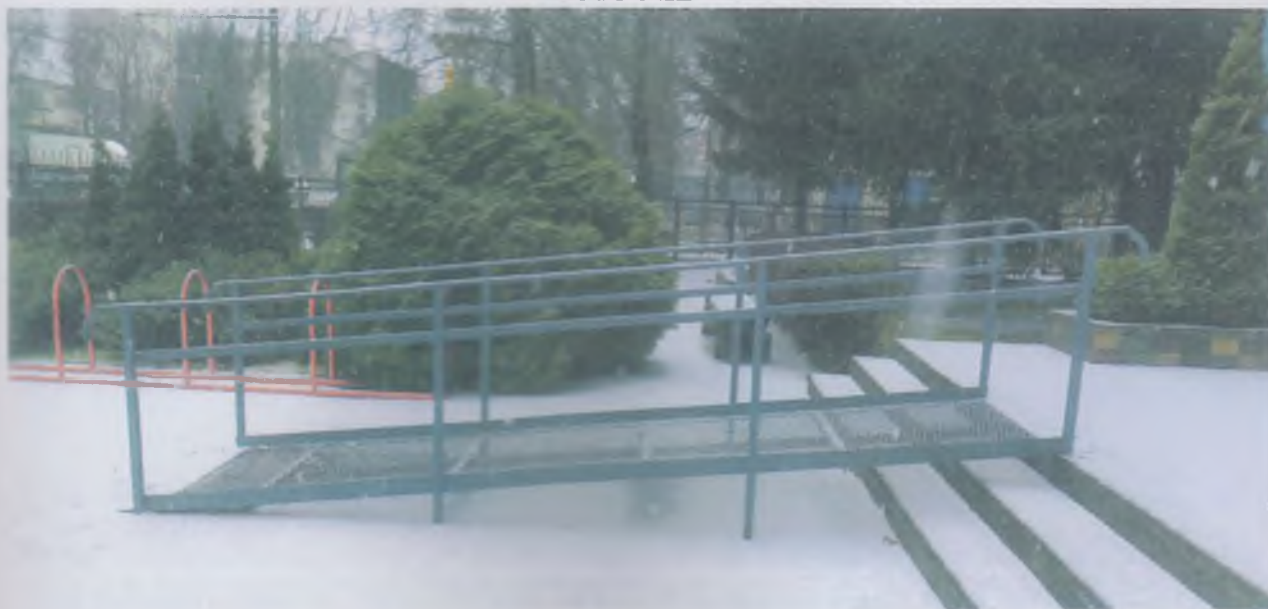
Фото №2

При головному вході в навчальний корпус №5 наявний існуючий металевий пандус для доступності МГН, який відповідає вимогам ДБН В.2.2-40:2018 «Інклюзивність будівель і споруд». Металоконструкції захищені від корозії лакофарбовим покриттям.

При обстеженні конструкцій зовнішнього пандуса при головному вході в навчальний корпус №5 відхилення від будівельних норм і стандартів не виявлено.

Дефекти та пошкодження відсутні.

Технічний стан будівельних конструкцій (зовнішнього пандуса) згідно п.5.2.1 ДСТУ-Н Б В.1.2-18:2016 «Настанова щодо обстеження будівель і споруд для визначення та оцінки їх технічного стану» необхідно прийняти нормальним – категорія «1». Зовнішній пандус при головному вході в навчальний корпус №5 відповідає вимогам щодо доступності маломобільних груп населення згідно ДБН В.2.2-40:2018 «Інклюзивність будівель і споруд».

Зовнішній пандус при головному вході в навчальний корпус №5
