ТЕХНІЧНИЙ ЗВІТ

щодо доступності для осіб з інвалідністю та інших маломобільних груп населення в навчальний корпус №7 на вул. Винниченка, 28 в м. Луцьку Волинської області

Замовник: Волинський національний
університет імені Лесі Українки

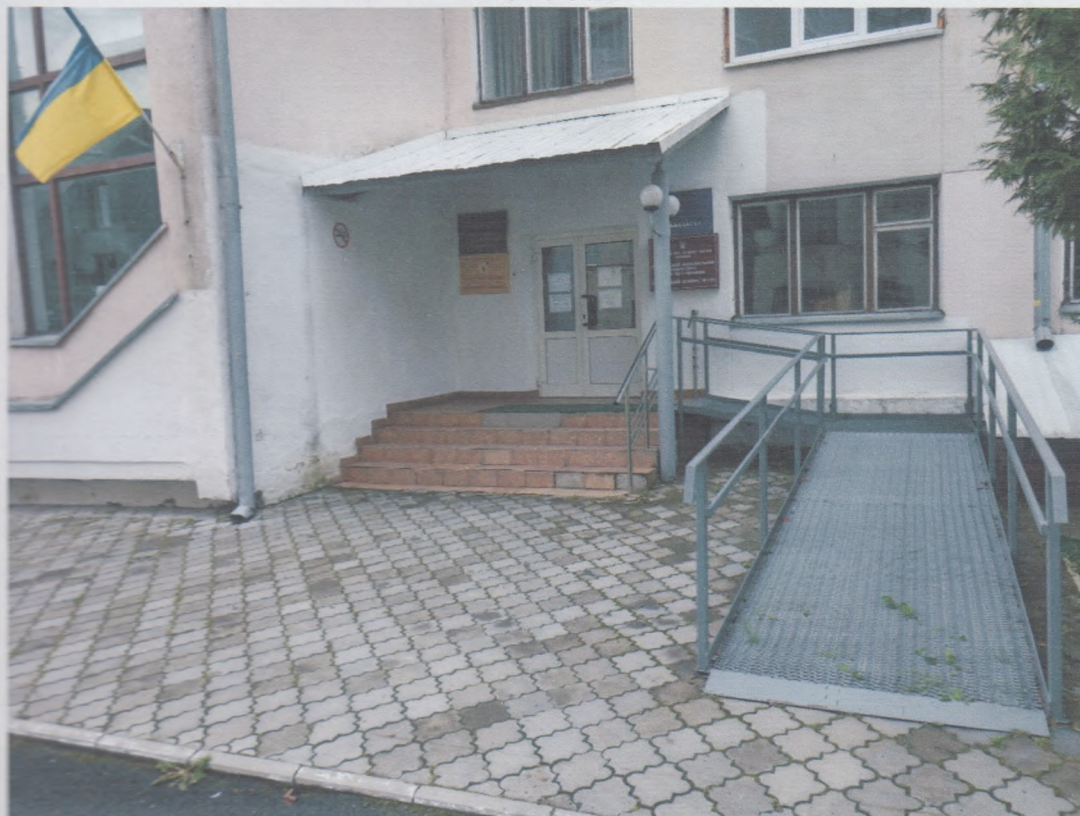
Фото №1

Фрагмент фасаду головного входу в навчальний корпус №7

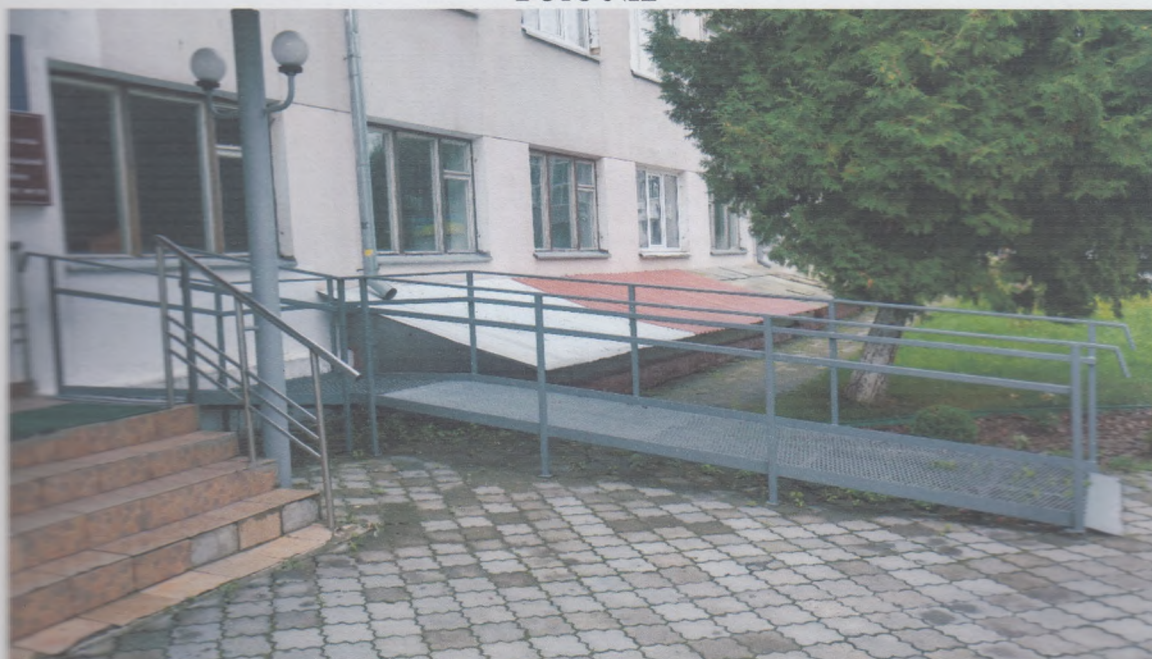
Фото №2

При головному вході в навчальний корпус №7 наявний існуючий металевий пандус для доступності МГН, який відповідає вимогам ДБН В.2.2-40:2018 «Інклюзивність будівель і споруд». Металоконструкції захищені від корозії лакофарбовим покриттям.

При обстеженні конструкцій зовнішнього пандуса при головному вході в навчальний корпус №7 відхилення від будівельних норм і стандартів не виявлено.

Технічний стан будівельних конструкцій (зовнішнього пандуса) згідно п.5.2.1 ДСТУ-Н Б В.1.2-18:2016 «Настанова щодо обстеження будівель і споруд для визначення та оцінки їх технічного стану» необхідно прийняти нормальним – категорія «1». Зовнішній пандус при головному вході в навчальний корпус №7 відповідає вимогам щодо доступності маломобільних груп населення згідно ДБН В.2.2-40:2018 «Інклюзивність будівель і споруд».

Зовнішній пандус при головному вході в навчальний корпус №7

При категорії технічного стану «1» - нормальний, технічне обслуговування об'єкта необхідно проводити згідно «Правила утримання житлових будинків та прибудинкових територій» Наказ №76 від 17.05.2005р. ЖКГ України (застосовано), інших нормативних документів.
